事 務 連 絡

平成25年3月26日

消防庁消防・救急課
消防庁消防研究センター

太陽光発電システムを設置した一般住宅の火災における消防活動上の留意点等について

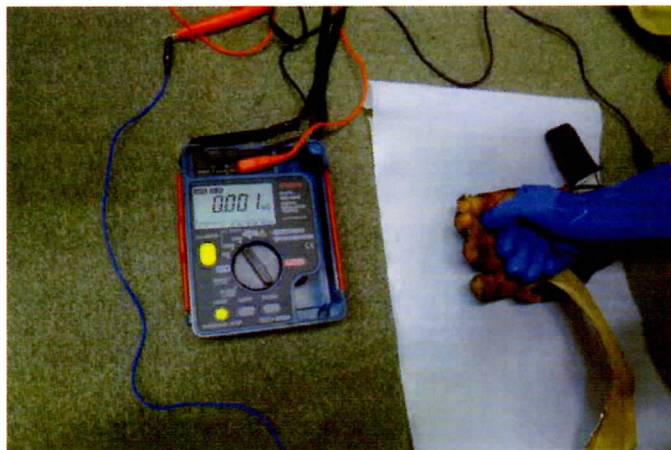
図3 濡れたケブラー製手袋の抵抗値測定（絶縁抵抗計 500 V）

消防隊員が使用していた手袋（ケブラー製）を水道水で濡らして、手袋の内側から外側への抵抗を絶縁抵抗計（250 V）で測定すると1 k Ω 以下であった（図3参照）。太陽光発電システムが100 Vを発電していたとすると1 k Ω の抵抗を流れる電流は0.1 Aとなり、人体にとっては痙攣が起こる電流値となり、屋根や梯子からの落下につながる危険がある。

残火確認等でモジュールを屋根からはずす作業の際に、モジュールに触れた破壊器具やモジュールを握った手から感電する場合がある。太陽光発電システムの配線が切断されて建物に触れている場合、建物の断熱材や金属の柱や梁を伝い感電する場合がある。消火活動により水が内部にまで浸み込んでいる手袋では感電の危険性が高まる。建物に近づき活動する時は、絶縁性の高い手袋（高電圧用ゴム手袋など）を活用するほうが安全である。

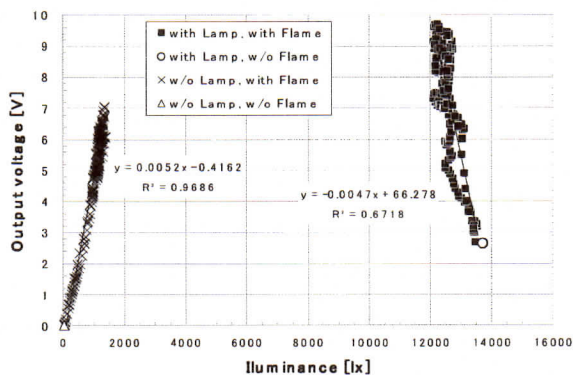
図6 モジュールの出力電圧と照度の関係

ヘプタン火炎があるとその照度に従って、図6の2000 lx以下の測定点群のように、線形的に

出力電圧が増加する。約 2.6 V の出力には約 670 lx のヘプタン火炎の照度が必要である。

一方、ヘプタン火炎がなく照明灯を点灯した場合には、照度約 13700 lx で約 2.6 V の出力電圧がある。つまり、ヘプタン火炎の照度が照明灯の 5%程度で同じ出力電圧を生じることになる。

本実験では、ヘプタン火炎から放出する光によるモジュールの発電性状を調べた。その結果、同じ照度での照明灯とヘプタン火炎では、ヘプタン火炎の方が高いモジュール出力電圧であり、太陽光発電システムが設置された建物が火炎に見舞われた際、夜間の消防活動であっても火炎の光により発電している恐れがあるという知見を得た。

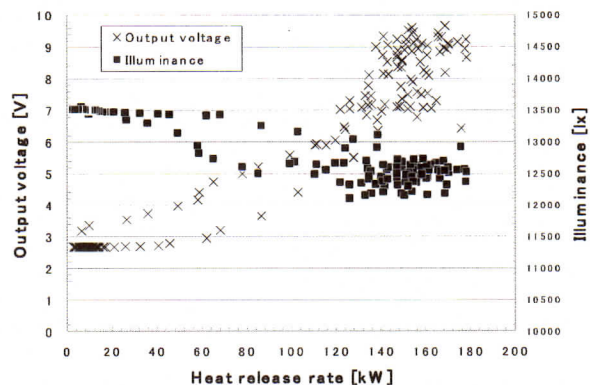
図7 発熱速度とモジュールの出力電圧及び照度の関係（照明灯点灯）

照明灯を点灯した状況でヘプタン火炎が存在する場合、照度が下がると出力電圧が上昇する（照度が上がっているにもかかわらず出力電圧が低下する）傾向が見られた。ヘプタン火炎の発熱速度が増加するとモジュール出力電圧は増加するものの照度が低下する傾向もある（図 7）。図 5 に示す位置関係として、照明灯とモジュールの間にあるヘプタン火炎の発熱速度が大きい時に大きい火炎となりモジュールに影を作ることから、照度が低下すると考える。

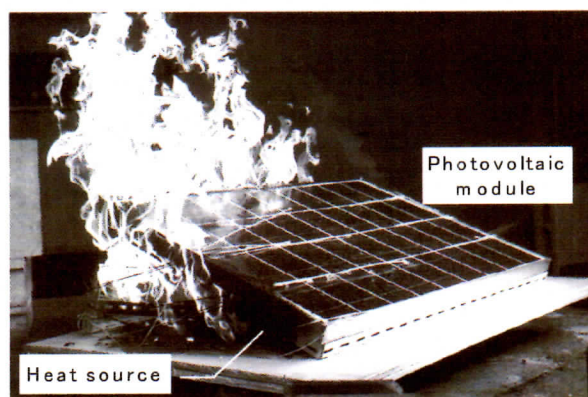
図 9 ヘプタン火炎によるモジュールの加熱

モジュールがヘプタン火炎により加熱されている様子を図 9 に示す。実験中のモジュール表面の最高温度は、熱電対で 367 °C、サーモグラフィ装置で表面の最高温度を調べると 383 °C であった。損傷の激しい部分については、概ねこのような温度であったと考えられる。

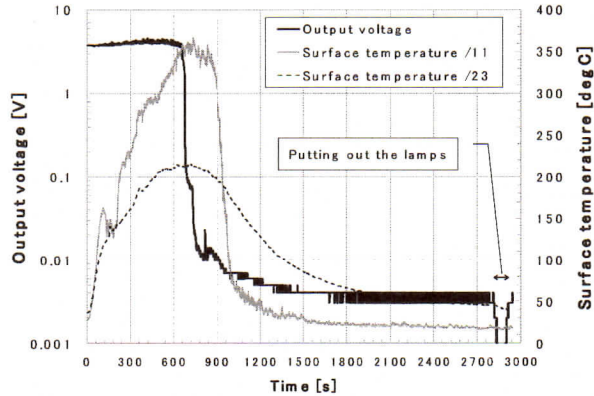
図 10 モジュールの出力電圧及び表面温度

モジュール出力電圧は図 10 のように、最高温度に到達した付近で急激に降下した。助燃剤である n-ヘプタンの燃焼が終わったのが 16 分 18 秒（978 秒）であるが（モジュール自体が自発的に燃焼することはなかった）、それ以降も徐々に電圧は降下し実験後に 0.003~0.004 V で一定となった。このときのモジュールの破壊状況を図 11 に示す。この状態で照明灯を消灯したところ出力電圧は 0V になったので、わずかながら電圧が出力していたことになる。実験後、モジュールの損傷状況を調べている際に電圧が回復していることに気づき、その時に 1 分間データを取得した時間平均出力電圧は 3.2 V であった。実験前の電圧が 3.8 V であったので出力電圧がほぼな

かった状態から 84 %まで電圧が回復した。電圧が急激に低下したと回復したことの明確な理由は不明であるが、一部のセルの異常によりバイパスダイオードが働いたことやモジュール内で溶けた配線が冷えて再び接続する現象などが考えられる。

本実験では、ヘプタン火炎に曝露したモジュールの損傷及び加熱中の発電特性を調べた。その結果、モジュールは損傷を受けて出力電圧が低下もしくは出なくなっても、時間の経過を追って電圧が回復することがあることに注意を要すると言う知見を得た。

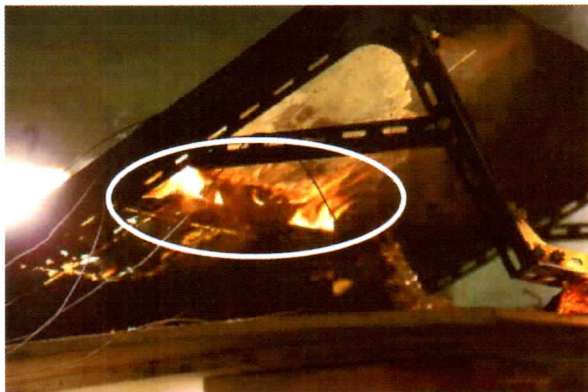
図 12 モジュール裏面の自己燃焼
（円内の白色が炎）

また、バックシートにアルミニウムシートが使われていない別の新しいモジュールでの火炎曝露による燃焼実験を行った。燃焼用の火皿は同じ角型火皿を用いた。その時のモジュールの状態を図 12 と図 13 に示す。図 12 中央の明るい部分が炎であるが、n-ヘプタンが燃え尽きていても、バックシート素材または封止材の樹脂が数分間継続燃焼した。バックシートの一部にアルミニウムシートが使われたモジュールでは見られなかった現象である。また、図 13 のように、火勢がなくなった後に、表面のガラスが割れ、部分的に脱落する状況が見られた。その時のガラス破片は図 14 のように 15~20 cm の大きさの破片となっていた。これが屋根から落下した場合には、消防隊員の受傷の可能性があるため、注意が必要である。また、この状態のモジュールでも電圧出力を継続していた。

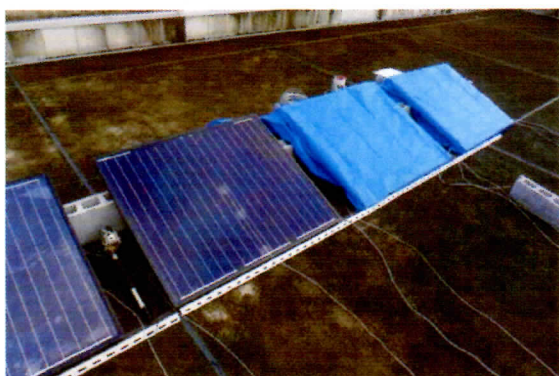
図 15 遮光効果の観測

（右から、ブルーシート 2 枚、ブルーシート 1 枚、普通モジュール）

モジュールを屋根から外し、火災現場等で屋外に置いておく際、日射があればモジュールは発電し出火の原因となるため、裏返しに置か光を通さない物で覆う必要がある。

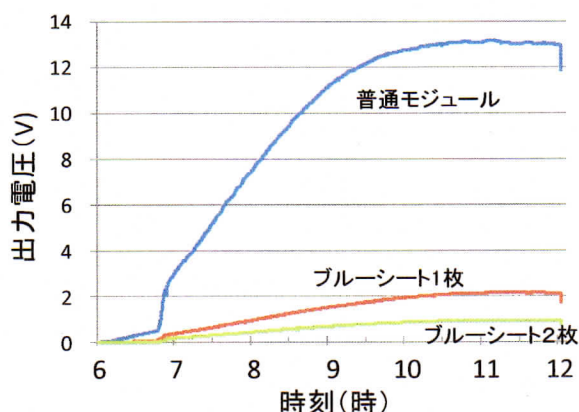
図 16 遮光による出力電圧の変化

図 16 に各モジュールの出力電圧の変化を示す。7 時前から日射を受け始めている。このモジュールの最大出力動作電圧は 15.16 V で、図 16 の普通モジュールのグラフのように、日射を受けても最大電圧までは上がっていない。今回の計測範囲でブルーシートの影響を見ると、普通のモジュール出力電圧に対して、ブルーシート 1 枚では 12~16% に、ブルーシート 2 枚では 5~7% になった。ブルーシート 1 枚でも 6 分の 1 程度の電圧に抑えることができる。シートの色や厚さ、材質により大きく遮光性能は変化すると思われるので、性能を正確に把握するには個別の計測が必要である。

今回の実験では太陽高度が低いため日射が弱く、モジュールの最大出力動作電圧を超えることはなかった。最大出力を超える日射があった場合には、普通モジュールでは出力電圧が頭打ちになるが、ブルーシートで遮光したモジュールの出力電圧は最大電圧までの範囲で上昇することが予想される。太陽高度が高く日射が強い場合には、ここでの遮光効果よりも低い効果しか得られないので、注意が必要である。
